**SCHEMAT BUDYNKU OBJĘTEGO
OPRACOWANIEM**

<p>PRACOWNIA PROJEKTOWA KODA w BIAŁYMSTOKU</p>	
<p>Temat: Termomodernizacja budynku szkoły w Białymstoku, ul. Szebelna 8</p> <p>Objekt: Budynek szkoły podstawowej w Dobrewie Białostockiej, ul. Podulniewa 13</p>	
<p>Nazwa rys.: wyniki pomiarów zwilżoności ścian pomieszczeń budynku szkoły podstawowej</p>	
Autor:	Kier. Prac.:
mgr inż. arch. Krzysztof Guczcza Upr. Bud. 01695/92015	mgr inż. arch. Piotr Kozłowski
Opis:	Spis treści:
mgr inż. arch. Piotr Kozłowski	Krzysztof Guczcza
Skala: 1:100	DT: 7/2008
Nr rys.: 9c

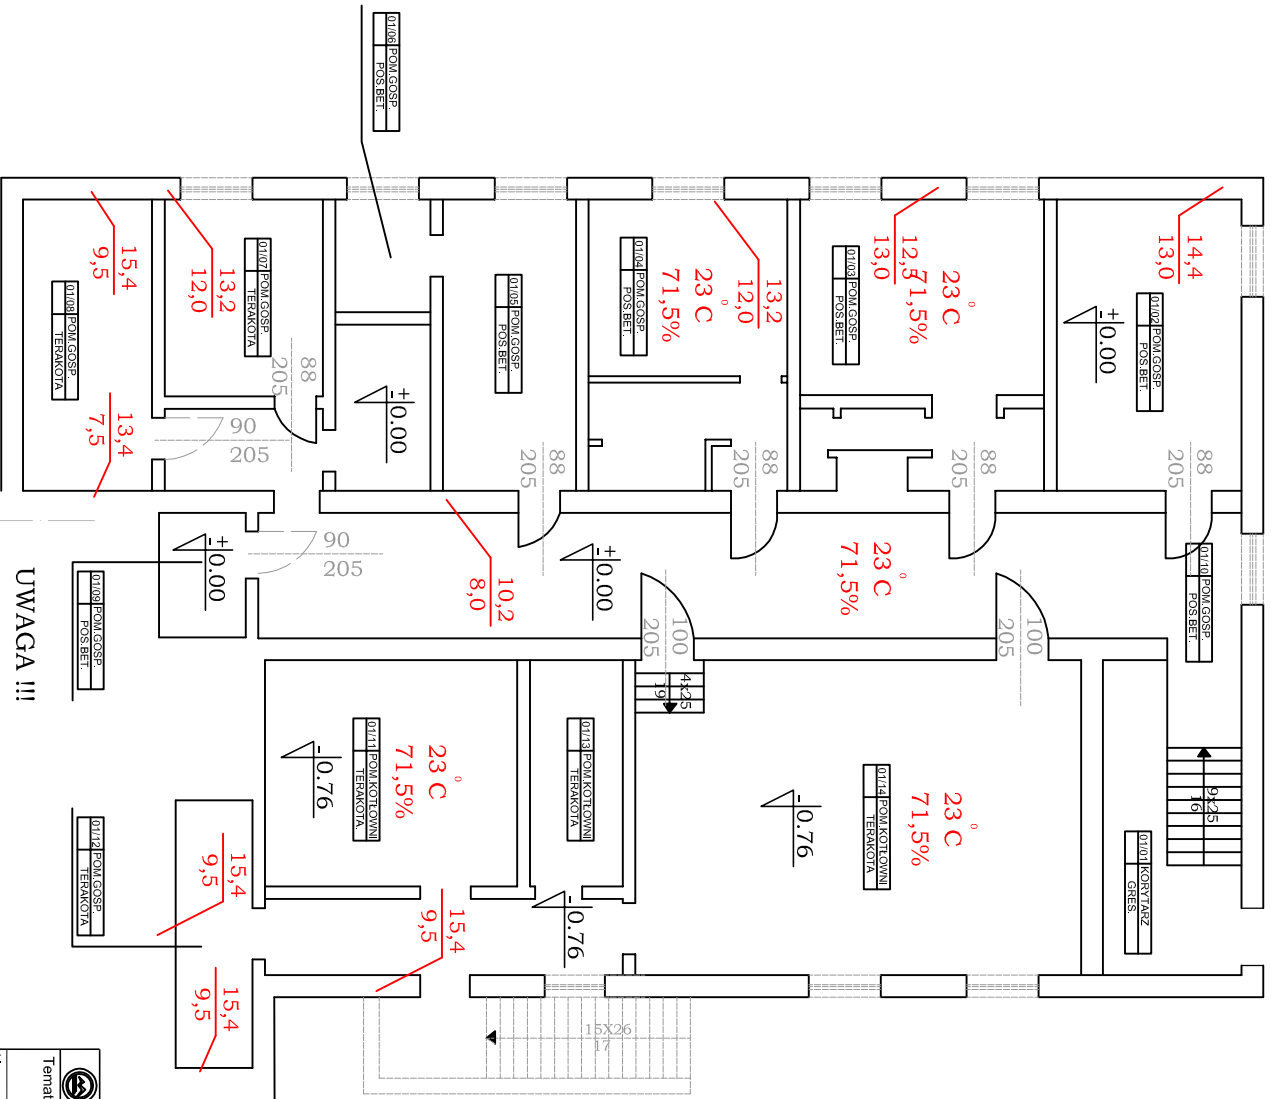
WYNIKI POMIARÓW PODANE ZOSTAŁY W FORMIE
DEAMKÓW GDZIE LICZNIK WSKAZUJE POMIAR
DOKONANY
NA WYSOKOŚCI 50cm NAD POSADZKĄ, NATOMIAST
MIANOWNIK POMIAR DOKONANY NA WYSOKOŚCI
150cm, NAD POSADZKĄ.
